ANTHROPOGENIC ACTIVITIES ASSOCIATED WITH FLOOD DISASTER: STUDY BASED ON AKURANA AREA

Keywords: flash flood, seasonal change, pinga oya, human activities, urbanization

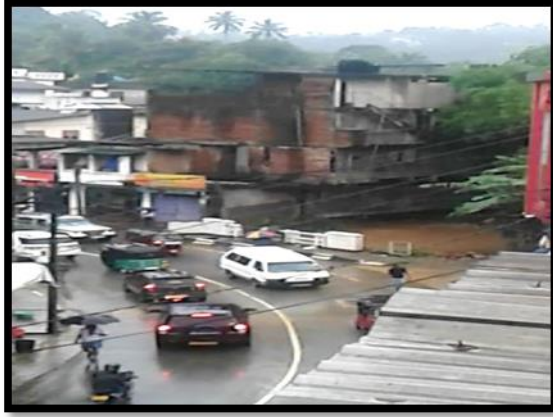
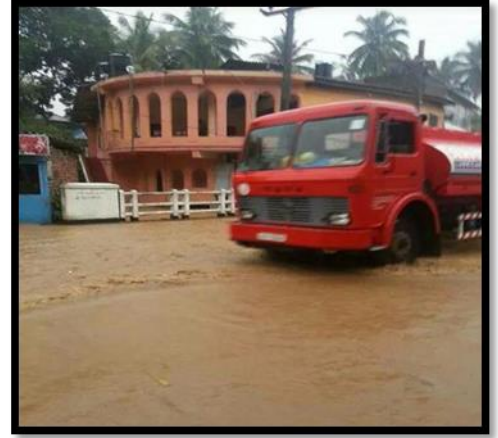
கட்டிட நிர்மாணங்களானது சனத்தொகை அதிகரிப்பின் காரணமாக ஏற்படுகின்றன. அந்த வகையில் அதிகரித்து வரும் நகர சனத்தொகை காரணமாக திட்டமிடப்படாத அடிப்படையில் கட்டிடங்கள் பிங்கா ஓயா ஆற்றினை மறைத்து சட்டவிரோதமாக அமைக்கப்படுவதன் காரணமாக வருடாவருடம் அதிகரித்த திடீர் வெள்ள அனர்த்தத்திற்கு காரணமாக அமைகின்றது. கட்டிடங்களினை அமைக்கும் போது சூழல் சட்டம், கட்டிட நிர்மாணச் சட்டங்கள் போன்றவற்றினை பின்பற்றாத போதே இவ்வாறான பிரச்சினைகள் ஏற்படுகின்றன. இதனால் பிங்கா ஓயாவானது சாதாரண காலங்களில் ஒரு வடிகால் போன்றே தொழிற்படுகின்றது

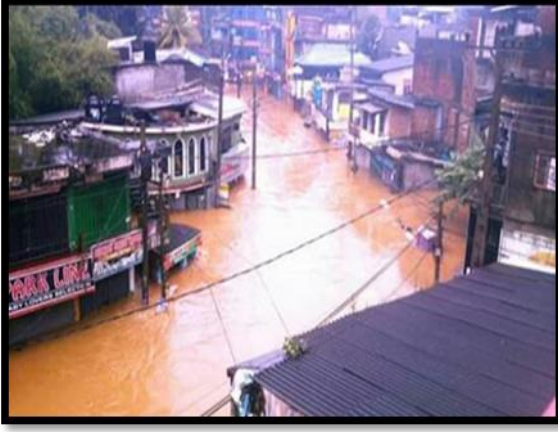
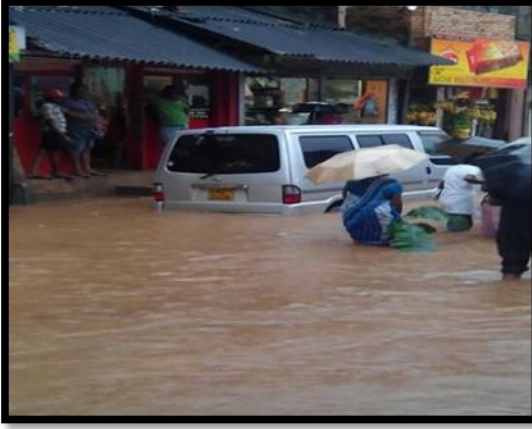
இலங்கையானது ஒரு அபிவிருத்தி அடைந்து வருகின்ற நாடு மட்டுமல்லாது தற்போது அபிவிருத்தி செயன்முறை மிக வேகமாக அதிகரித்து வருவதையும் காணலாம். இதனடிப்படையில் ஆய்வுப் பிரதேசத்தில் முன்னெடுக்கப்படும் அபிவிருத்தி நடவடிக்கைகள் காரணமாக கட்டிட நிர்மாணம் அதிகரித்துக் கொண்டு வருகின்றது. இதனால் சூழல் ரீதியான பிரச்சினைகள் ஏற்படுகின்றது. குறிப்பாக கண்டி-யாழ்ப்பாணம் அதிவேக நெடுஞ்சாலை அமைக்கப்பட்டதன் பின்னர் வெள்ளத்தின் தாக்கம் அதிகரித்துள்ளது.

(நகர் வெள்ளத்தில் மூழ்கல்- 2018.11.22)

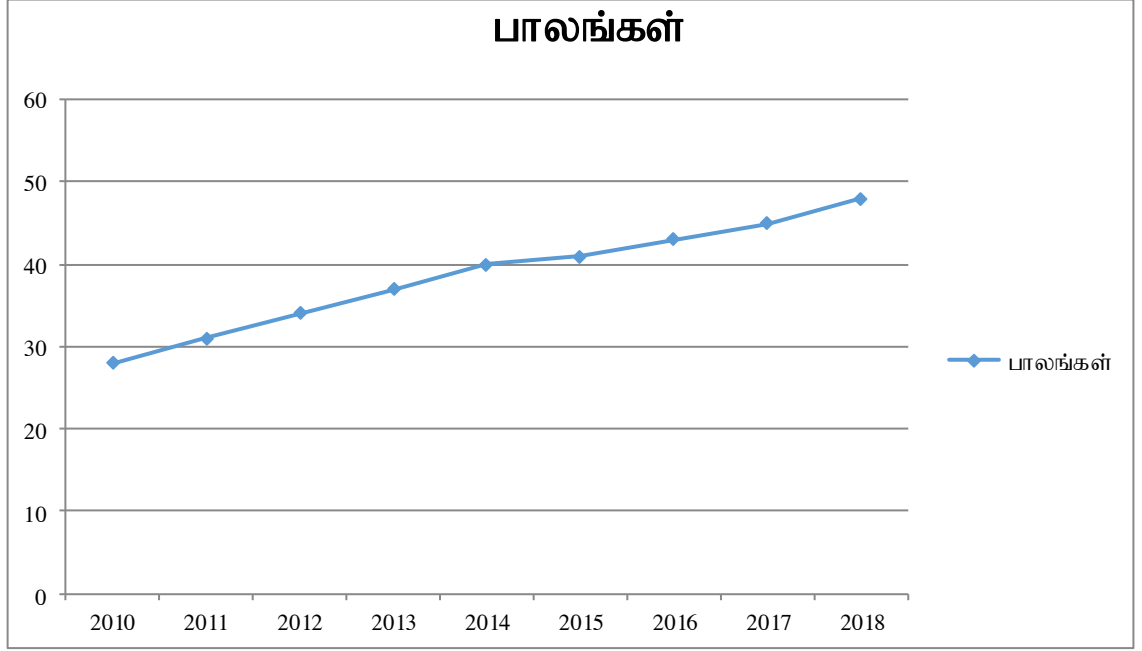
Figure : 2

பிங்கா ஓயாவுக்கு குறுக்காக அமைக்கப்பட்டுள்ள பாலங்களின் எண்ணிக்கை

இங்கு 2010 இல் 28 பாலங்கள் காணப்பட்டது. 2014 ஆம் ஆண்டில் 40 ஆக உயர்ந்தது. 2018 ஆம் ஆண்டாகும் போது மேலும் 04 பாலங்கள் கட்டப்பட்டன. ஆற்றின் குறுக்காக உயரம் குறைந்த பாலங்களினை சேதமடையும் போது திரும்பத் திரும்ப கட்டுவதனால் வெள்ள காலத்தில் நீரின் மட்டம் உயரக் காரணமாகின்றது.

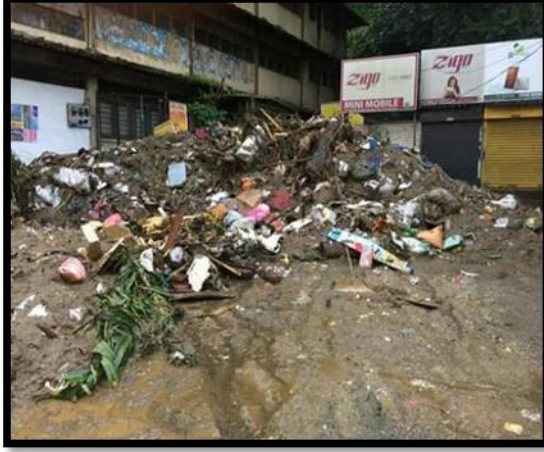
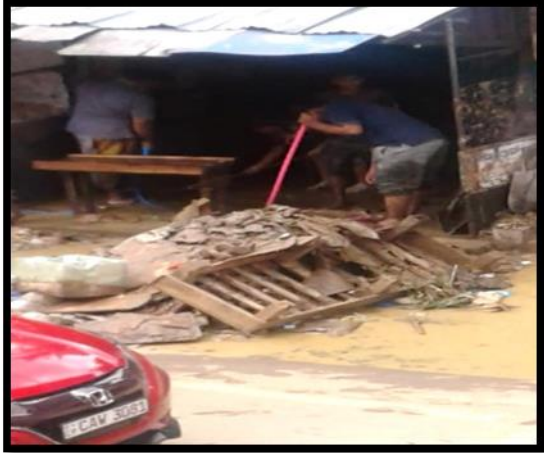
இதனால் மக்கள் சட்டவிரோதமாக குப்பைகளை பிங்கா ஓயா மற்றும் கசாவத்தை ஓயாவில் கொட்டுகின்றனர். நகர சபை ஊழியர்கள் உக்கக் கூடிய பொருட்களை மட்டுமே சேகரித்துவிட்டுச் செல்வர். பொலித்தீன், ஏனைய இதர பொருட்களைச் சேகரிப்பதில்லை. கழிவுகற்றல் பற்றிய அறிவு மக்களிடம் காணப்பட்டாலும் திண்மக் கழிவுகளை முகாமை செய்வதற்கு நிலம் பற்றாக்குறையாக உள்ளதால் ஆற்றினை நாடுகின்றனர். வைத்தியசாலைக் கழிவுகள், வர்த்தக வீட்டுக் கழிவுகள், சாக்கடை கழிவுகளையும் ஆற்றிற்கே திருப்பி உள்ளனர். இதனால் நீரின் தரம் கெட்டுள்ளதுடன் வெள்ளம் ஏற்படவும் காரணமாயுள்ளது.

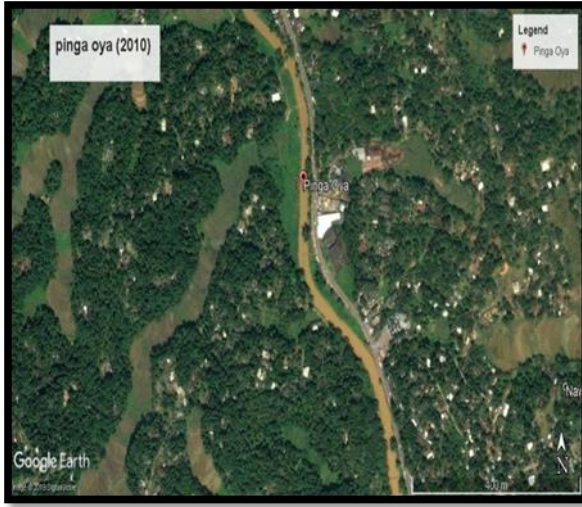
கட்டிடங்கள் மிக நெறுக்கமாக நிர்ணயிக்கப்பட்டு திட்டமிட்ட அடிப்படையில் இல்லாமல் மக்கள் தங்களது விருப்பங்களுக்கு ஏற்ப கட்டிடங்களை எழுப்புகின்றனர். வேகமான நகராக்கமே இதற்கு காரணமாகும். இதனால் ஆற்றினை இடை மறித்து அமைக்கும் போது நீரானது முன்பு போல் பரந்து விரிந்து ஓடாது குறுகிய பரப்பில் ஓட ஆரம்பிக்கும் போது அது மேல் உயரும். பொதுவாக நீர்நிலையில் ஒரு அடி நீர் உயரும் போது பக்கவாட்டில் பல 100 அடிகளில் விரிந்து செல்லும். ஆற்றின் அகலம் சுருங்கியுள்ளதால் அதிக கொள்ளளவு நீரினை கொண்டு செல்ல முடியாத போது வெள்ளம் ஏற்படக் காரணமாயுள்ளது.

Pinga Oya View - 2010

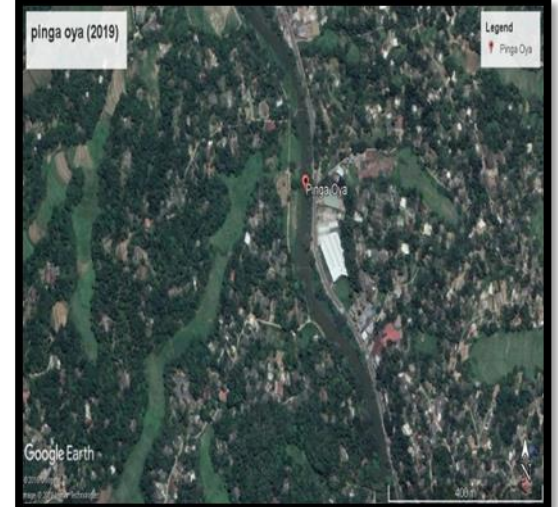
Pinga Oya View - 2019
