வெள்ள அனர்த்த முகாமைத்துவமும் அதன் பிரதிபலிப்புக்களும்: அக்குறணை பிரதேசத்தினை அடிப்படையாகக் கொண்ட ஆய்வு

கட்டுரைச் சுருக்கம்

பிரதான சொற்கள்: அக்குறணை வெள்ளம், அனர்த்த முகாமைத்துவம், பிரதேச சபை, பிரதேச செயலகம்

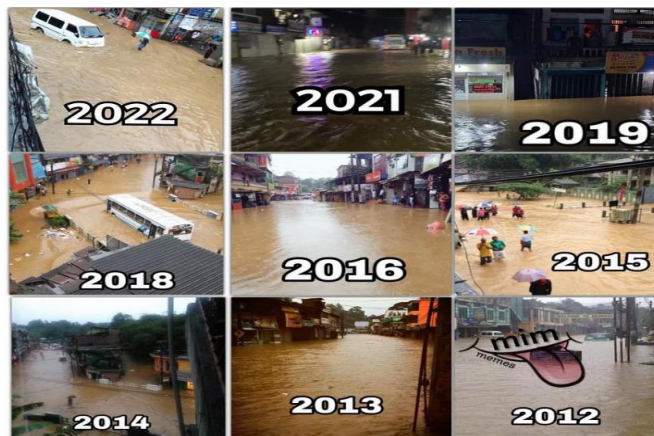
புகைப்படம் 5.1 – அக்குறணை வெள்ள நிகழ்வுகள்

2000 ஆம் ஆண்டிற்கு பின்னர் தொடர்ச்சியாக (இரண்டு தசாப்தங்களுக்கும் அதிகமாக) பிங்கா ஓயாவிலும் அதன் துணை நதிகளிலும், சில மணித்தியாலங்களுக்கு 50mm இற்கு மேல் மழை பெய்தால், கண்டியிலிருந்து யாழ்ப்பாணம் செல்லும் A9 பாதையும், அக்குறணை நகரமும் வெள்ளப்பெருக்கிற்கு உட்பட்டு பெரும் சவால்களை சந்திக்கின்றது. 2018ல் மிக மோசமான வெள்ளம் ஏற்பட்டதாகவும், அதன் போது, பாதையில் 8 அடி உயரம் வரை நீர் நிறைந்ததோடு, 250 கோடி ரூபா நஷ்டம் ஏற்பட்டதாகவும் செய்திகளில் எடுத்துக் காட்டப்பட்டது. அக்குறணை வெள்ளத்தின் போதான நிலமைகளை கீழே காணலாம்.

அக்குறணை வெள்ளத்தினால் வீடுகளும் அங்குள்ள பொருட்களும், A9 பாதையிலுள்ள வாகனங்கள், ஆற்றை அண்டிய பகுதிகளிலுள்ள பல்வேறு வியாபார மையங்களும், அவற்றிலுள்ள உடமைகளும் பாதிக்கப்படுகின்றன. அவ்வகையில் இவ்வெள்ளப் பாதிக்கப்படுகளுக்கு கிட்டத்தட்ட 150-200 குடும்பங்கள் உட்பட்டுள்ளமை அடையாளப்படுத்தப்பட்டது. அவர்களுள் அதிகம் பாதிக்கப்படும் 120 உடமையாளர்களுக்கு அல்லது குடும்பங்களுக்கு வினாக்கொத்துக்கள் வழங்கப்பட்டன.

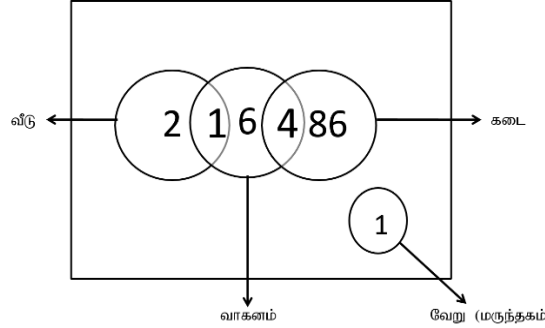
உரு. 5.1 – வெள்ளப் பாதிப்புக்கள் (விகிதத்தில் %)

இவ்வினாக்கொத்துக்களை எடுத்து நோக்கும் போது, 90% ஆனோரது கடைகள் வெள்ளத்தால் பாதிக்கப்பட்டதாக வினாக்கொத்துக்கள் மூலம் பெறப்பட்ட தரவுகள் அடையாளப்படுத்துகின்றன. மேலும், 3% வீடுகளும், 6% வாகனங்களும், மீதி 1% மருந்தகமும் பாதிக்கப்பட்டுள்ளன. இவ்வாறு அக்குறணை பிரதேசத்தில் ஏற்படும் வெள்ளத்தினால் வீடுகள், கடைகள், வாகனங்கள், வியாபார பொருட்கள் எனப் பல உடமைகளும் பாதிக்கப்பட்டுள்ளன. இதனால் பெரும் பொருளாதார வீழ்ச்சியை இப்பிரதேசம் சந்தித்துள்ளது. இப்பிரதேசம் சந்தித்துள்ள பொருளாதார வீழ்ச்சியை அண்ணளவாக பகுப்பாய்வு செய்ய, இத்தரவுகள் பெறப்பட்டு கீழ்வரும் வரைபின் மூலம் காட்டப்பட்டுள்ளன.

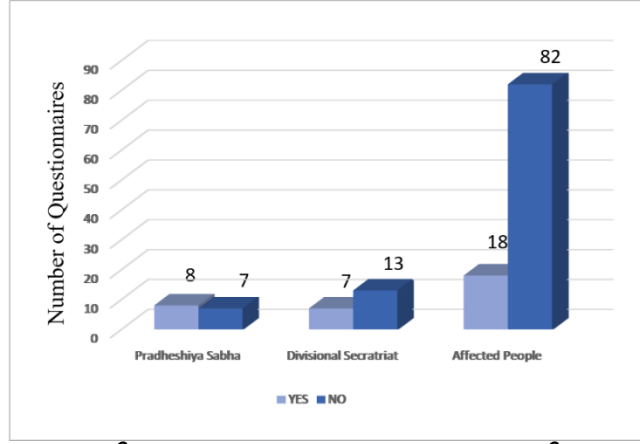
வரைபு 5.2 – வெள்ளத்திற்கான காரணிகளில் அக்குறணையின் புவியியல் அமைப்பு

எனவே தாழ்ந்த பகுதியான அக்குறணை நகர்ப்பகுதியும், அதன் அருகாமையில் செல்லும் வறகொல்ல ஓய மற்றும் எஸ்வத்தும் ஓய எனும் பிங்கா ஓயாவின் துணைநதிகளும் வெள்ளம் ஏற்படுவதற்கு வாய்ப்புகளை அமைத்துக் கொடுப்பதாகக் கூறப்படுகின்றது. இதனை பெறப்பட்ட வினாக்கொத்துக்கள் மூலம் விரிவாக நோக்கும் போது, பிரதேச சபையிலிருந்து பெறப்பட்ட 15 வினாக்கொத்துக்களில் 8 பேர் அக்குறணை நகரின் அமைப்பை வெள்ளப்பெருக்கிற்கு காரணமாக ஏற்றுக் கொள்வதுடன் ஏனைய 7 பேரும் ஏற்றுக்கொள்ளவில்லை. அவ்வாறே பிரதேச செயலகத்தில் 7 பேர் ஏற்றுக் கொண்டுள்ளதோடு 13 பேர் ஏற்றுக்கொள்ளவில்லை. பாதிக்கப்பட்ட மக்களில் 18 பேர் மாத்திரமே இதுவும் ஒரு காரணம் என்கின்றதோடு ஏனைய 82 பேரும் காரணமில்லை என்கின்றனர். இதனை பின்வரும் வரைபினூடாகக் காணலாம்.

இக்கருத்து வேறுபாடுகளுக்குக் காரணம், 2000 ஆம் ஆண்டுகளுக்கு முன்னர் பாரிய பாதிப்புக்களை ஏற்படுத்தாத வெள்ளம், தற்போது தொடர்ச்சியாக பல்வேறு பாதிப்புக்களை ஏற்படுத்தி வருகின்றமை ஆகும். அவ்வகையில் இவற்றைத் தொகுத்து நோக்கும் போது அக்குறணை வெள்ளம் ஏற்பட வாய்ப்பு வழங்கும் ஓர் காரணியாகத் தான் அதன் புவியமைப்பையும், அமைக்கப் பெற்றுள்ள இடத்தையும் நோக்கலாமே தவிர, இதனை ஓர் தனிக் காரணமாக அடையாளப்படுத்த முடியாது.

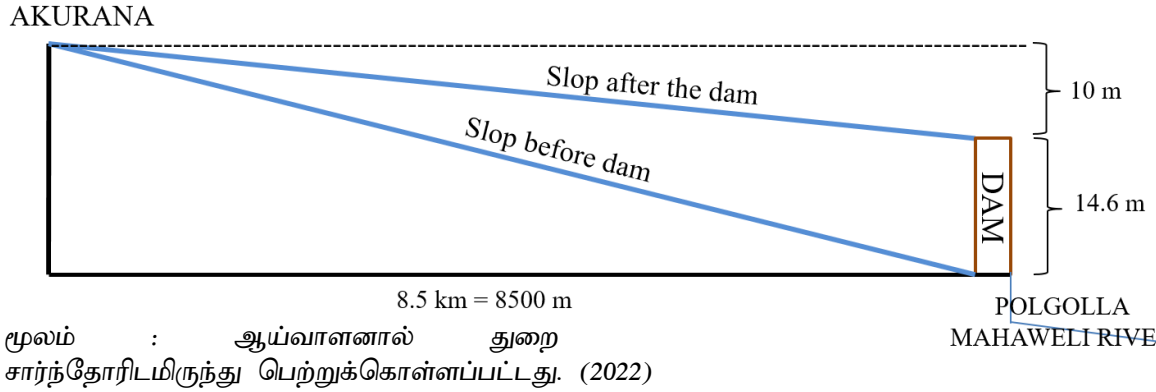
உரு. 5.2 – அக்குறணை நகரிலிருந்து பொல்கொல்ல அணை வரையான ஆறு

மேலும் அக்குறணையிலுள்ள சுற்றுச்சூழல் அறிவியல் துறை சார்ந்த ஒரு நபரிடம் இது பற்றி கலந்துரையாடப்பட்ட போது, இவர் “ஏற்கனவே சில ஆய்வுகளில் பொல்கொல்ல அணைக்கட்டை விட பத்து மீட்டர் (10m) உயரமாகவே அக்குறணை அமைந்துள்ளதால், அக்குறணை வெள்ளத்திற்கு இது காரணமில்லை எனவும் ஆய்வின் முடிவாக ஆய்வாளர்கள் அடையாளப்படுத்தியுள்ளனர். ஆனால் இதனைத் தவறான முடிவாக நான் கருதுகிறேன்” என்றார். இதற்கு அவர் விளக்கமளிக்கையில், “அக்குறணையை விட பொல்கொல்ல அணை 10m தான் தாழ்வாக உள்ளது. ஆனால் இவ் அணைக்கட்டு கட்டப்படுவதற்கு முன்னர் மிக வேகமான நீரோட்டம் அக்குறணையில் அமைந்துள்ள ஆற்றுப் பகுதிகளிலிருந்து மஹவலி நதியைச் சென்றடைந்தது. தற்போது வெறும் 10m தான் சாய்வு உள்ளதால் நீர் செல்லும் வேகம் குறைந்து, நீரோட்டம் தடைப்படுகின்றது. சிறு மழைக்கும் அக்குறணை நகரின் வீதிகளுக்கு நீர் பாய்கின்றது” என்கின்றார் (தனிப்பட்ட தொடர்பாடல், April 20, 2022). இதனை ஓர் வரைபடம் மூலமே இவர் விளக்கிக் காட்டினார்.

மேலும் இருபது வருடங்களுக்கு அதிகமாக அக்குறணை வெள்ளம் குறித்த ஆய்வுகளில் ஈடுபடும் பொறியியலாளர் ஒருவரின் கருத்துப்படி, “பொல்கொல்ல அணைக்கட்டு கட்டப்பட்டதால், அக்குறணையில் இருந்து பொல்கொல்ல அணைக்குள்ள சாய்வு 24.6m இலிருந்து 10m ஆகக் குறைவடைந்துள்ளது. தற்போது நீரும், நீரிலுள்ள மண், மணல் போன்ற ஏனைய கழிவுகளும் அடித்துச் செல்வதற்கான சாய்வு ஒவ்வொரு 1000mm இற்கும் 1.7mm தான் காணப்படுகின்றது. இச்சாய்வு விகிதம் வேகமான நீரோட்டத்தை தடைசெய்து, அத்தனை கழிவுப் பொருட்களும் அடித்துச் செல்லாமல் தங்கிவிடக்காரணமாகின்றது. இக்கழிவுகள் 3m - 10m உயரம் வரை நிறைந்துள்ளது. இக்கழிவுகளுக்கு மேல் நீர் செல்லும்போது, மழை காலங்களில் மிக விரைவாக பாதையிலும் நீர் நிறைகின்றது. அத்துடன் பொல்கொல்ல அணை வரை நீண்ட காலமாக நிறைந்திருக்கின்ற கழிவுகள் அகற்றப்படாததால் பொல்கொல்ல அணையின் நீர் கொள்ளளவு குறைந்திருப்பதோடு, சுத்தீகரிக்கின்ற இயந்திரங்கள் பழுதடைந்திருப்பதால் தற்போது அக்குறணையின் வெள்ளப்பெருக்கை கட்டுப்படுத்துவது மிகப்பெரியதொரு சவாலாக மாறியுள்ளது. எனவே பொல்கொல்ல அணை வெள்ளம் ஏற்படுவதற்கான ஓர் முக்கிய காரணமாக அமைந்துள்ளது” எனக் குறித்துக் காட்டுகின்றார் (தனிப்பட்ட தொடர்பாடல், March 20, 2022).

இது மட்டுமன்றி பல காலம் அனுபவம் கொண்ட அக்குறணையின் பொறியியலாளர் ஒருவரிடம் நேர்காணல் செய்யப்பட்ட போது, “பொல்கொல்ல அணைக்கட்டு நிர்மாணம் முழுமைப்படுத்தப்பட்டவுடன், மஹாலி நதியில் நீர் இடை நிறுத்தப்பட்டு தேங்கி நின்றது. நதியை அழுக்காக்கியது. இது துணை நதியான பிங்கா ஓயாவையும், அதன் கிளை நதிகளையும் கூட பாதிப்பதையச் செய்தது. இது ஆற்றுப்படுக்கையை வண்டல் நிறைந்ததாக மாற்றியதோடு, ஆற்று நீர் பொங்கி வீதியை வந்தடைய காரணமாகின்றது. மேலும் ஆற்றின் வேகமான நீரோட்டம் இதனால் தடைப்படுகின்றது. எனவே, அக்குறணையில் வெள்ளம் ஏற்படுவதற்கு இதனை முக்கியமான ஒரு காரணமாக நான் கருதுகிறேன்” எனக் கருத்துத் தெரிவித்தார் (தனிப்பட்ட தொடர்பாடல், April 12, 2022).
