மண்சரிவினால் பாதிக்கப்பட்டு குடியேற்றப்பட்ட மக்கள் எதிர்நோக்கும் பிரச்சினைகள் : பதுளை, கொஸ்லந்தை பிரதேசத்தை மையமாகக் கொண்ட ஆய்வு.

திறவுச் சொற்கள் : இயற்கை அனர்த்தம், மண்சரிவு, கொஸ்லந்தை வீடமைப்புத் திட்டம்

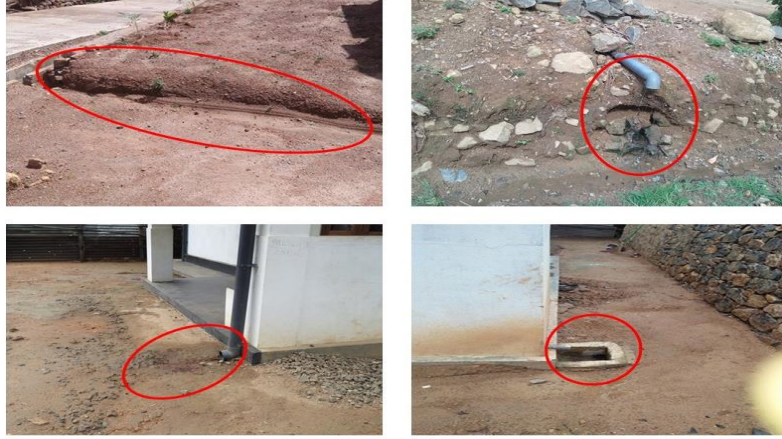
படம் 3.1: வடிகாலமைப்பு முறைகளில் உள்ள சிக்கல்கள்.

வீட்டின் கழிவுகளை வெளியேற்ற வடிகால் அமைப்பு முறைகள் தகுந்த முறையில் செய்து கொடுக்கப்படல் வேண்டும். ஆனால் இப்பிரதேசத்திலுள்ள வடிகால் அமைப்பு முறைகள் சீரற்ற முறையில் அமைந்திருப்பதை நேரடியாக அவதானிக்க முடிந்தது. வீடுகளின் கழிவு நீரை வெளியேற்றுவதற்காக எவ்வித வசதிகளும் அங்கு ஏற்படுத்திக் கொடுக்கப்படவில்லை. மேலும் ஒவ்வொரு வீடுகளிலுமிருந்தும் வெளியாகும் கழிவு நீர் நேரடியாக தரையுடன் தொடர்புகிறது. பொதுவாகவே அப்பிரதேசமானது மண்சரிவு ஏற்படும் அபாயம் மிக்க பிரதேசமாக கருதப்படுகிறது. மழைக்காலங்களில் வீட்டிலிருந்து வெளியேறும் நீர், மழை நீர் என்பன சேர்ந்து வெளியேறுவதால் அப்பகுதியில் மண்சரிவு ஏற்படுவதற்கான வாய்ப்புகள் அதிகமாகவே உள்ளன.

- ✓ மின்சார வசதிகள் தகுந்த முறையில் செய்து கொடுத்தல்.
- ✓ வீடுகளை நிர்மாணிக்கும் முன்னரே வீட்டுச் சூழல் பற்றிய சூழல் தாக்க மதிப்பீடுகளை சரியாக மேற்கொள்ளல்.
- ✓ வடிகால் அமைப்பு முறைகளை சரியான முறையில் ஏற்படுத்திக் கொடுத்தல்.

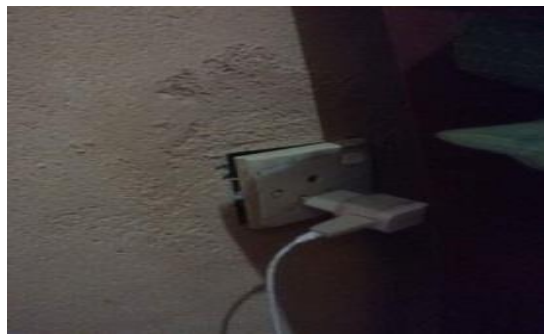
படம் 3.2: இடருமுடரான மின்சார வசதி.

தற்காலத்தில் மனித குடியிருப்புகளில் மின்சார வசதி என்பது இன்றியமையாத ஒன்றாகக் காணப்படுகிறது. ஆனால் கொஸ்லந்தை பிரதேச புதிய வீடமைப்புத் திட்டத்தில் உள்ள வீடுகளில் மின்சார வசதி சார் பிரச்சினைகள் காணப்படுகின்றன. மேலும் ஒரு ஆளியிலேயே அங்குள்ள இரு அறைகளின் மின்குமிழ்கள் ஒளிர்வதற்கான மின்சார வசதிகள் செய்யப்பட்டுள்ளன. தேவையற்ற நேரத்திலும் கூட மின்குமிழ்கள் ஒளிர்வதனால் அங்குள்ள மக்களின் மின்சார கட்டணம் அதிகரிப்பதாகவும், மின்சார வீண்விரயம் ஏற்படுவதாகவும் மக்கள் தெரிவித்தனர். மேலும் சில வீடுகளில் இடருமுடரான மின்சார வசதிகள் செய்து கொடுக்கப்பட்டிருப்பதையும் குறிப்பிட முடியும்.

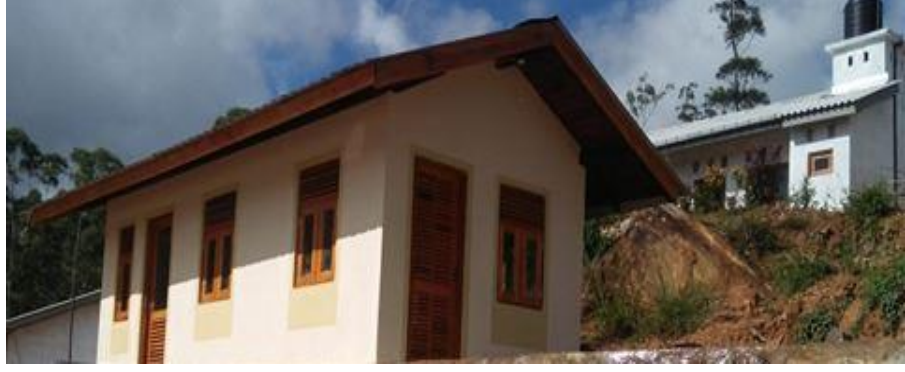
படம் 3.3: உயரமான மற்றும் உந்நடைபெ பொருத்தப்படாத கூரை.

மலையகப் பகுதியில் உள்ள வீடுகளின் கூரைகள் பொதுவாக உயரம் குறைந்தவையாகவே காணப்படும். ஆனால் இவ் வீடுகளில் உள்ள கூரைகளில் சுமார் 75 மீ வீடுகளில் கூரைகளின் உந்நடைபெ பொருத்தப்படாமல் உள்ளது. பொதுவாகவே அப்பிரதேசம் குளிரான காலநிலையைக் கொண்ட பிரதேசம் என்பதால் ஓக்டோபர் - டிசம்பர் மாதங்களில் வீடுகளில் வசிக்க முடியாத நிலை ஏற்படுகின்றது. மேலும் மாரி காலப் பகுதிகளில் பொழியும் அடைமழையினால் வீட்டினுள் வரும் மழைத்தூறல் காரணமாக மக்கள் பல சிரமங்களுக்கு உள்ளாகின்றனர். இதேவேளை சிறுவர்களுக்கு அதிகமாக நோய்கள் ஏற்படுவதோடு மக்களின் அன்றாட வாழ்க்கை முறைமையும் பாதிக்கப்படுகிறது.

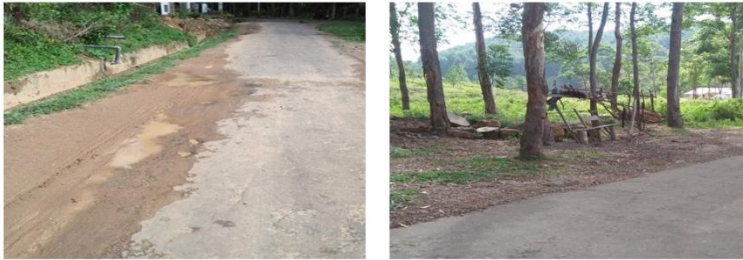
படம் 3.4 : பிரதேச பாதையின் சீரற்ற தன்மையும் பேரூந்து நிலையமும்.

மனித குடியிருப்புகளில் போக்குவரத்து வசதி என்பது மிக முக்கியமான அம்சமாகும். கொஸ்லந்தை பிரதேச புதிய வீடமைப்புத் திட்டத்தில் போக்குவரத்து முறைமை என்பது அங்குள்ள மக்களுக்கு பாரிய பிரச்சினையாகவே காணப்படுகிறது. மேலும் அப்பிரதேசத்திலுள்ள மக்கள் தமது அன்றாட தொழில்களுக்கே பேரூந்து பயணத்தினை மேற்கொள்ள வேண்டியுள்ளனர். அதுமட்டுமன்றி அப்பிரதேசத்திலுள்ள ஏறக்குறைய நூற்றுக்கு மேற்பட்ட மாணவ மாணவியர் தமது கல்வி நடவடிக்கைகளை பேரூந்திலேயே சென்று மேற்கொள்ள வேண்டிய தேவையுள்ளது. மேலும் புடைவை தொழிற்சாலை போன்றவற்றில் தொழில் புரியும் இளைஞர் யுவதிகள் யாவரும் பேரூந்திலேயே செல்லவேண்டும். இத்தகைய பாரிய சனத்தொகையிலான மக்கள் பயணிக்க வேண்டிய தருனத்தில் அன்றாடம் மக்கள் பயணிப்பதற்கு இலங்கை போக்குவரத்து சபையினால் அனுமதிக்கப்பட்ட ஒரு அரசு பேரூந்து மாத்திரமே உள்ளது. மேலும் அப்பிரதேசத்தில் வீதிகள் சரியான முறையில் செப்பனிடப்படாமல் குன்றும் குழியுமாக காணப்படுவதால் வேறு வாகனங்களையும் பயன்படுத்த முடியாத நிலைமையும் உள்ளது. அது மட்டுமன்றி மக்களுக்காக தகுந்த பேரூந்து நிலையமும் இல்லாமல் மக்கள் அல்லலுறுகின்றனர். மேலும் மண்சரிவு ஏற்படுவதற்கு முன்னர் அதிகமானோரிடம் சொந்த வாகனங்கள் இருந்ததாகவும் தற்போது 23மு சொந்த வாகனங்கள் காணப்படுவதாகவும் தெரிவிக்கப்பட்டது.

- ✓ அப்பிரதேசத்தில் எதிர்காலத்தில் சிறுவர் பராமரிப்பு நிலையம், சன சமூக நிலையம், தபாற் கந்தோர், மொத்த கூட்டுறவு விற்பனை நிலையம், அரசு வைத்தியசாலை, பேருந்து நிலையம் என்பனவற்றை உருவாக்க வழிவகைகளை மேற்கொள்ளல்.
- ✓ அப்பிரதேச வீதிகளை சீரமைப்பதோடு பேருந்து சார் பிரச்சினைகளுக்கு தகுந்த தீர்வுகளை வழங்கல்.
- ✓ அப் பிரதேச மாணவர்களின் கல்வி சார் பிரச்சினைகளுக்கு தீர்வுகளை வழங்கல்.

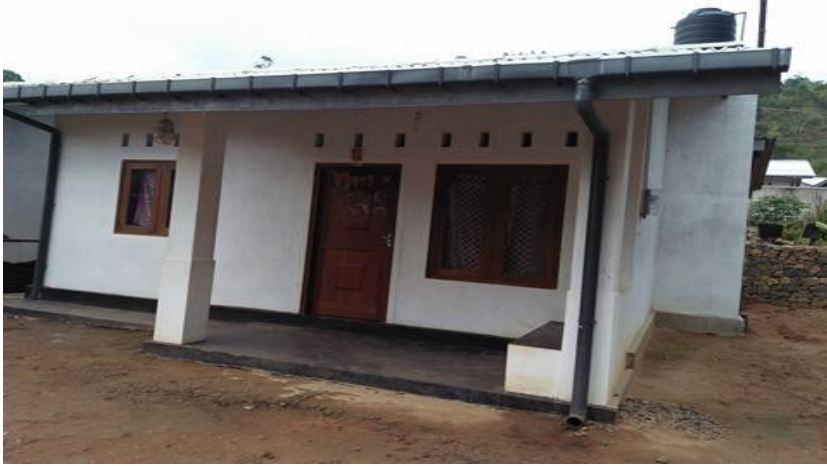
படம் 3.5 : இடப்பற்றாக்குறையுள்ள வீட்டின் மாதிரி அமைப்பு.

பொதுவாகவே இந்திய வம்சாவளி மக்கள் கூட்டுக்குடும்ப வாழ்க்கை முறைக்கு பழக்கப்பட்டவர்கள். லயன் முறைகளில் அடுத்தடுத்த வீடுகளில் வாழ்ந்து வருபவர்கள். மீரியபெத்தை பகுதிகளில் மண்சரிவு ஏற்படுவதற்கு முன்னர் வாழ்ந்த இந்திய வம்சாவளி மக்கள் கூட்டுக்குடும்பமாகவே வாழ்ந்தனர். இதனால் அவர்கள் மத்தியில் சிறந்த உறவு முறை காணப்பட்டது. ஆனால் அணர்த்தத்தின் பின்னர் மீள்குடியேற்றப்பட்ட மக்கள் தனித்தனி வீடுகளில் வசிப்பதனால் குடும்ப உறவுகளில் விரிசல் நிலை ஏற்பட்டுள்ளதோடு அப்பிரதேச மக்கள் உளவியல் ரீதியாக பாதிக்கப்பட்டுள்ளனர். ஒரு வீட்டின் அளவுத்திட்டம் 22 அடி நீளமாகவும் 23 அடி அகலமாகவும் (7 பேர்ச்சல்) காணப்படுவதால் மக்களுக்கு சிறு வீட்டுத்தோட்டம் கூட செய்யமுடியாத நிலைமை உருவாகியுள்ளதால் தமது முழு உழைப்புப் பணத்தினையும் உணவு மற்றும் மரக்கறிகளுக்காகவே செலவிட வேண்டிய நிலைமை அங்குள்ள மக்களுக்கு ஏற்பட்டுள்ளது.
